## ZİLE'DEKİ ÇEŞME YAPILARININ GÜNÜMÜZ AÇISINDAN GENEL BİR DEĞERLENDİRMESİ

## A GENERAL EVALUATION OF THE CESME BUILDINGS IN ZİLE WITH RESPECT TO TODAY

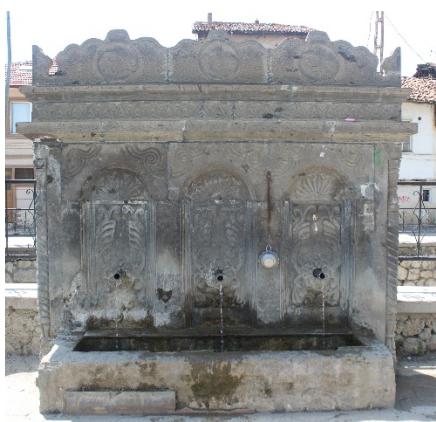
**Resim 8.** Çeşmenin genel görünüsü

Çeşme kareye yakın bir formda olup önünde dikdörtgen şeklinde bir yalak bölümü olan dört cepheli bir meydan çeşmesidir (Resim 8). Duvar cephesinin eni kalınlığı 35 cm, genişliği 2.60 m, boyu ise 2.5 m dir. Çeşme taş malzemeden inşa edilmiştir. Yalakın oturma yerlerine seki adı da verilmektedir. Teknenin eni 60 cm uzunluğu ise 2.20 m dir. İçerisindeki su toplanma yerinin uzunluğu 1.90 m dir. Arka cephesinde çarkifelek formunda ve üçgen şeklinde geometrik bezemeler bulunmaktadır (Resim 9).

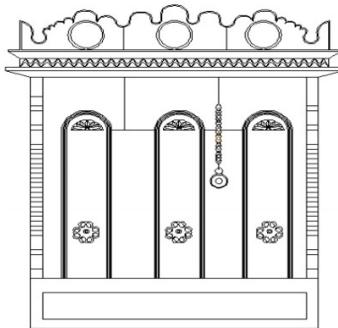
**Resim 10.** Çeşmenin çizimi

Yapı kitabe, köşelik, silme, ayna taşı, rozet, niş, musluk, seki, kurna (yalak) gibi bölümlerden oluşmaktadır (Resim 10).

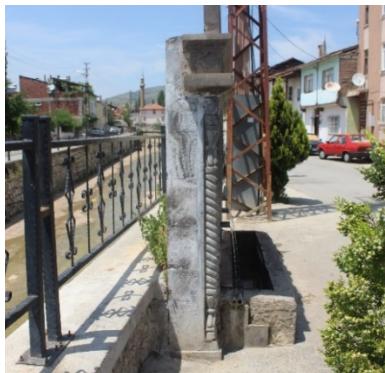
**Resim 11.** Çeşmenin köşelerinde yer alan sütunceler

Çeşmenin köşelerinde birer tane sarmal bir şekilde dilimli sütunceler bulunmaktadır (Resim 11). Sütuncelerin boyu 1 m 80 cm dir (Resim 12). Sütuncelerin başlıklarları 10 cm olup stalaktitlidir. En üstte yer alan tepelik ise 70 cm dir. Çeşmede üç adet lüle bulunmaktadır (Resim 13). Lülenin boyları 15 cm dir. Günümüzde üçünden de su akmaktadır. Önünde bir yalak bulunmaktadır. Çeşmenin aynalık kısmı 50 cm, aynalıkların aralarında bulunan duvar yüzeyleri 25 cm dir (Resim 14).

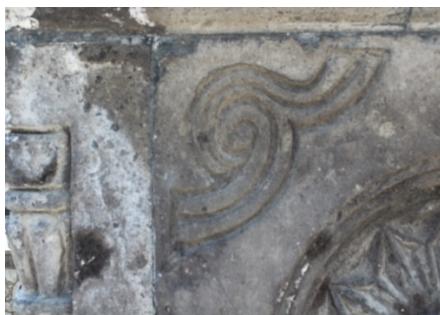
**Resim 15.** Volütlerin görünüsü  
**Kaynak:** Demirbağ (2021)

Yapının aynalık kısmında deniz kabuğu, istiridye kabuğu ve dal, yaprak gibi bitkisel motifler yer almaktadır (Resim 15, 16, 17, 18). İstiridye kabuğu 1740'den itibaren çeşme yapılarının kilit taşlarında yapılmıştır. Daha sonraki devirlerde ise bitkisel bezemelerle birlikte ele alınmıştır (Kanlıçay, 2010: 61). Aynalıkın sağ ve sol köşe alınlıklarında birer tane volütler bulunmaktadır. Volüt İyon düzenine göre sütun başlığında yer alan çeşitli bir biçimde kıvrımlı hatlar göstermektedir. Yunan-Roma mimarisinde genel hatlarıyla görülmektedir. Bununla birlikte musluğun çevresinde rozetler yer almaktadır. Volütlerin üst kısmında silmelerin altında üçgen şeklinde geometrik bir bordür uzanmaktadır (Resim 19). Yapının en üst kısmında alınlık düz değil, dilimli çıkıştı bir halde yapılmış olup üzerinde daire içinde yapılmış üç adet tuğra yer almaktadır (Resim 20).

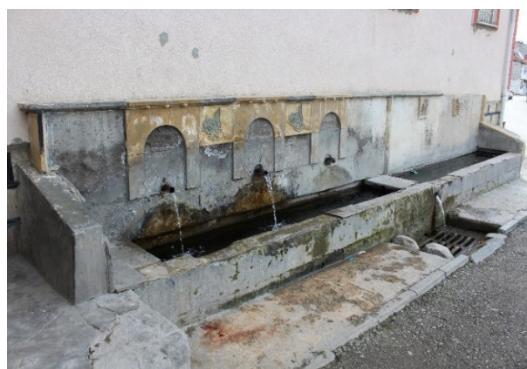
**Resim 23.** Kavaklı cami çeşmesinin genel görünüşü

Çeşme, Zile İlçesi, Kavaklı Cami Sokağı'nda konumlanmıştır (Resim 21). Yapı eğimsiz düz bir alanda yer almaktadır (Resim 22). Yapının kim tarafından yaptırıldığı ve mimarı bilinmemektedir. Yanında bulunan Kavaklı Camisi ile aynı tarihte yapıldığı tahmin edilmektedir (Resim 23).

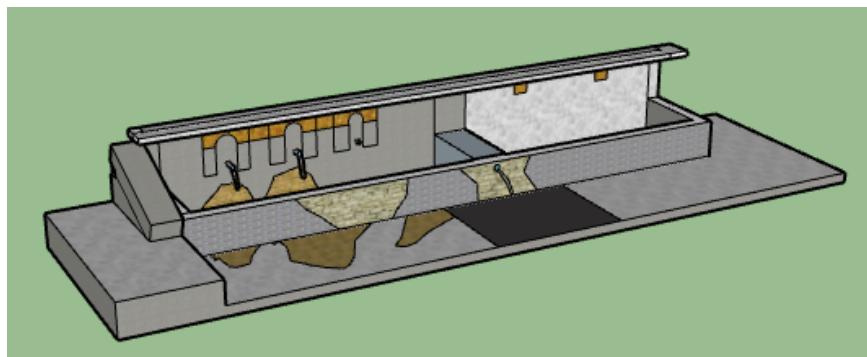
**Resim 24.** Çeşmenin üç boyutlu modellemesi

Çeşme dikdörtgen planlı, üç lülesi ve önünde dikdörtgen şeklinde bir su haznesi bulunan bir sivil yapıdır (Resim 24). Günümüzde lülelerin ikisinden su akmakta birinde ise akmamaktadır. Yapı taş malzemeden yapılmış olup sıvaları yer yer döküntü bir haldedir. Çeşmede yuvarlak kemerli üçer aynalık ve lüle bulunmaktadır (Resim 25). Aynalıkların arasında birer tane olmak üzere sarı zemin üzerine yeşil renkte iki tuğra bulunmaktadır (Resim 26). Aynalıkların yanlarında benzer şekilde sarı zemin üzerine yeşil renkte gül motifleri yer almaktadır (Resim 27).

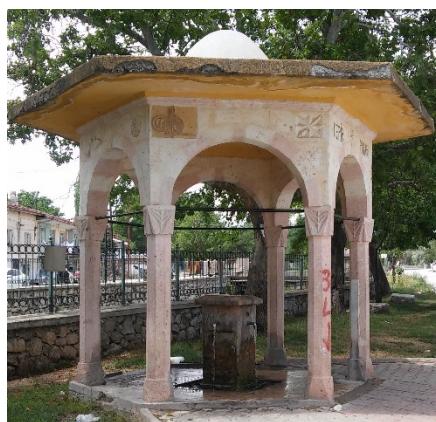
**Resim 30.** Kepir Pınarı genel görünüsü

Zile ilçesi, Kavaklı Cami Sokağı ile Kepir Cami Sokağıının köşesinde yer almaktadır (Resim 28). Yapı düz eğimsiz bir alanda konumlanmıştır (Resim 29). Çeşme baldaken tarzda yapılmıştır (Resim 30). Çeşme pınarın sağ tarafında bulunmakta olup düz bir alanda konumlanmıştır (Resim 31).

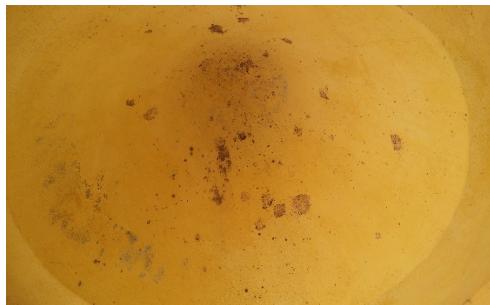
**Resim 32.** Kubbenin görünüsü

Yapı dört cephelidir. Çeşmenin boyu 90 cm, tepelik 10 cm, eni ise 45 cm dir. Sütunların boyu 165 cm dir. Günümüzde suyu akmaktadır. Çeşme baldaken tarzında üzeri kubbe ile örtülüdür (Resim 32). Kemerlerde iki renkli taş işçiliği kullanılmıştır (Resim 33).

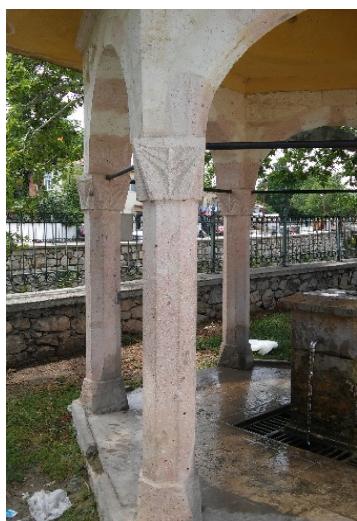
**Resim 34.** Taşıyıcıların görünüsü

Kemerlerin arasındaki bağlantıyı sabitlemek için demir gergi çubukları kullanılmıştır (Resim 34). Bezeme olarak kemerlerin alınlığında çarkıfelek formunda geometrik bezemeler (Resim 35), Osmanlı tuğrası (Resim 36), hayvan figürleri (Resim 37, 38) ve ay yıldızlı bezemeler yer almaktadır (Resim 39). Bununla birlikte sütun başlıklarında da dal ve yaprak şeklinde bitkisel bezemeler bulunmaktadır.

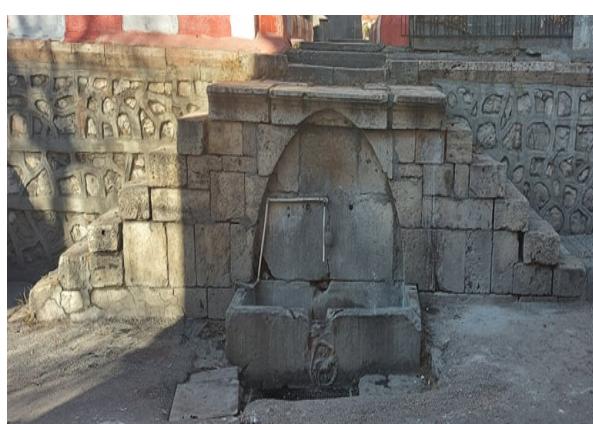
**Resim 42.** Çeşmenin genel görünüsü

Tokat İli, Zile İlçesi, Müftülük Sokağı, Bedesten Camisinin arkasında konumlanmış (Resim 40), bir sivil yapıdır (Resim 41). Çeşme bahçe duvarına bitişik olup üç cephelidir (Resim 42). Yapının tarihi ve mimarı bilinmemektedir. Çeşmeden günümüzde su akmamaktadır (Resim 43).

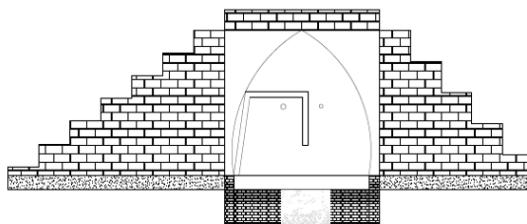
**Resim 44.** Çeşmenin çizimi

Yapı eğimli bir kotta yer almaktadır. Çeşmenin sağında beş merdiven, solunda ise yedi merdiven bulunmaktadır (Resim 44). Yapının uzunluğu 2.70 cm, niş bölümünün genişliği 1.50 cm ve yüksekliği ise 1.60 cm'dir. Aynalık kısmındaki musluk ve üst kısmındaki kitabesi yerinde değildir. Çeşme moloz taş ve kesme taştan yapılmıştır. Yapının bazı yerlerinde kırılmalar ile birlikte çatıtlaklar vardır. Tekne kısmının ön cephesinin tam ortasında (Resim 45), daire içinde yapılmış koç tasviri yer almaktadır (Resim 46). Koç eski Türklerde Gök Tanrı'ya verilen kurbanlar arasında yer almaktadır. Gökle ilişkilendirildiği için güç ve kuvvetin simgesi olmuştur. Koç bazı zamanlarda hanedan arması olarak da kullanılmıştır. Minyatür kitaplarında koçun İbrahim'in İsmail'i öldürmesiyle ilgili yer verildiği görseller bulunmaktadır (Çoruhlu, 2002: 150).

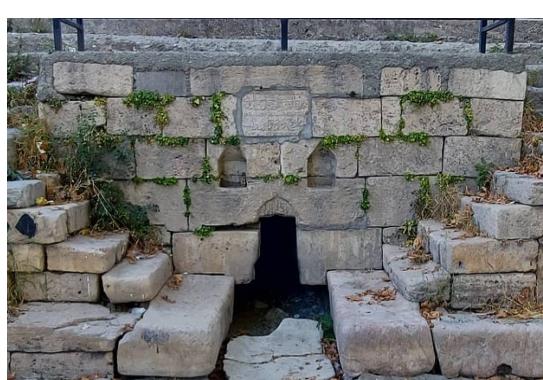
**Resim 49.** Çeşmenin genel görünüsü

Tokat İli, Zile İlçesi, Alparslan Türkeş Bulvarı ile Gaziosmanpaşa Caddesinin kesiştiği yerde Elbaşıoğlu Camisinin batısında yer almaktadır (Resim 47). Yapı yol kotunun altında bulunmaktadır (Resim 48). Çeşmenin günümüzde suyu akmamaktadır (Resim 49). Yapının kitabesinde 1234/1818 tarihli olup (Resim 50), 1259/1843 yılında tamiri yapılmıştır (Altindal, 2011: 374). Arif Kılıç, Makedonyalı Büyük İskender tarafından yaptırıldığıının rivayet edildiğini Çaypınar'a gelen su yolunun Zincirlikuyu Mevkii'ne Kale'nin içinden yer altı su yolu mevcut olduğunu ifade etmektedir.

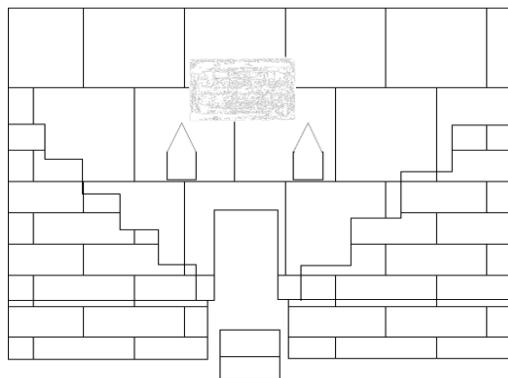
**Resim 50.** Çeşmenin çizimi

Çeşme dikdörtgen formda olup üç cephelidir. Üzerinde iki satırlı bir kitabe (Resim 51) ve kitabenin altında iki niş bölümü yer almaktadır (Resim 52). Yapının önünde sağ tarafta beş basamaklı, sol tarafında ise yedi basamaklı merdiven yer almaktadır. Çeşmenin önünde bir havuz bulunmaktadır.

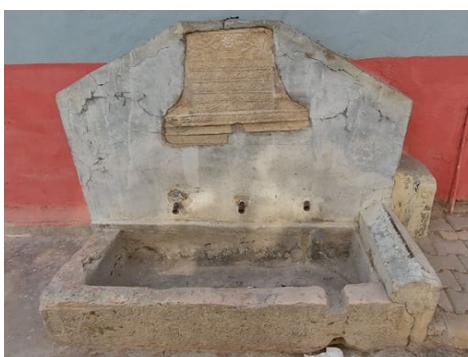
**Resim 55.** Çeşmenin genel görünüsü

Çeşme duvara bitişik olarak yapılmış üç cephelidir (Resim 55). Taş malzemeden inşa edilmiş olmakla birlikte bazı yerlerinde sıvalar dökülmüştür. Yapının yüzeyinde bir kitabı (Resim 56) ve kitabının altında üç adet kurna yer almaktadır (Resim 57). Çeşmenin tekne kısmı dikdörtgen şeklindedir (Resim 58). Kitabının en üst kısmında dal şeklinde uzanan yaprak motifleri bulunmaktadır. Bu motiflerin arasında tam ortaya gelecek şekilde papatya motifi yapılmıştır.

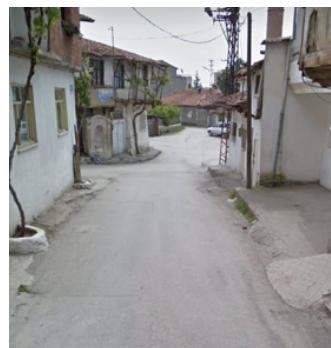
**Resim 60.** Çeşmenin olduğu sokağın görünüşü

Tokat İli, Zile İlçesi, Küçük Hamam, Binbaşıoğlu ve Kayacıklı Sokaklarının kesiştiği yerde konumlanmıştır (Resim 59). Yapıldan günümüzde su akmamaktadır. Çeşme düz eğimsiz bir alanda yer almaktadır (Resim 60). Yapının tarihi ve mimarı bilinmemektedir. Çeşme duvara bitişik olarak yapılmış dikdörtgen formlu üç cephelidir. Yapının iki tarafında pilastır şeklinde taşıyıcı ve üstleri stalaktitlidir (Resim 61). Çeşmenin tekne kısmı günümüze gelmemiştir.

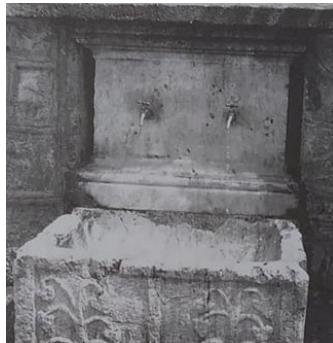
**Resim 62.** Yıkılan çeşmenin genel görünüsü

Tokat İli, Zile İlçesi, İstasyon Caddesi ile Rahmet Sokağı'nın kesiştiği yerde Uzunçarşı'da yer almaktaydı. Yıkılan çeşmenin tekne yüzeyinde dal ve yaprak bitkisel bezemeler yer almaktadır (Resim 62). Tarihi çeşme günümüzde yıkılmış olup yerine yeni bir çeşme yapılmıştır (Resim 63).

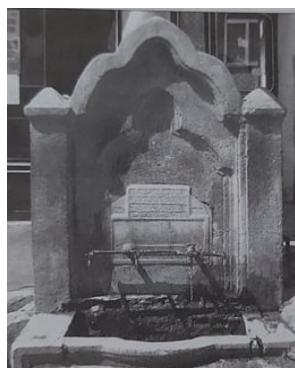
**Resim 64.** Yıkılan çeşme görünüsü

Tokat İli, Zile İlçesi, Şükür Sokağı'nda bulunmaktadır (Resim 64). Tarihi çeşme günümüzde yıkılmış olup yerine yeni bir çeşme yapılmamıştır (Resim 65).

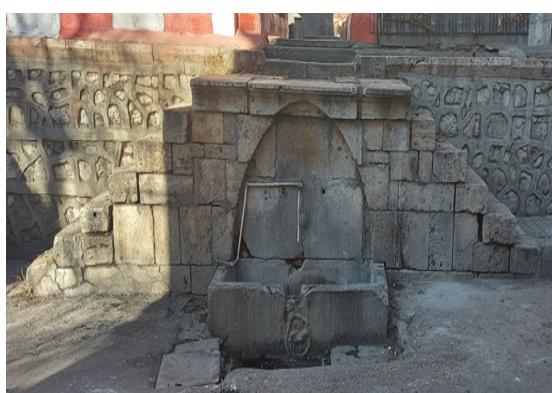
**Resim 66.** Bedesten Cami Çeşmesi

Zile kent merkezinde yer alan çeşmelerin farklı yörelerdeki çeşmelerle benzerlikleri ve farklılıklarları vardır. Bedesten Cami çeşmesinin duvarındaki sivri kemer ve teknesiyle (Resim 66), Bursa'daki Hüdavendigar Cami çeşmesine benzemektedir (Resim 67). Elbaşoğlu Cami Çeşmesinin cephesinde yer alan istiridye kabuğu (Resim 68), Kurtbasan Çeşmesinde bulunan istiridye kabuğu ile benzerlikler göstermektedir (Resim 69).

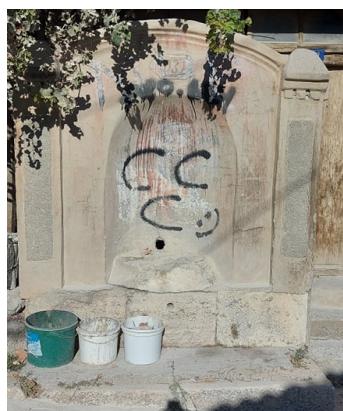
**Resim 70.** Binbaşıoğlu Cami Çeşmesi

İlçe merkezinde bulunan Binbaşıoğlu Cami Çeşmesinin duvarının iki yanında bulunan sütunceler (Resim 70), Kastamonu'daki Hamidiye Cami Çeşmesinin köşelerinde yer alan sütuncelere benzerlik göstermektedir (Resim 71).

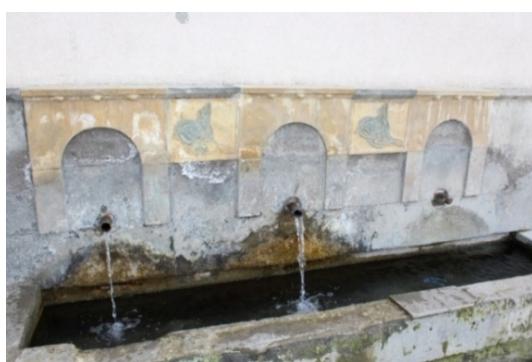
**Resim 72.** Kavaklı Cami Çeşmesi

Kavaklı Cami Çeşmesinin cephesi (Resim 72), Muğla'daki Burgaz Çeşmesinin cephesinden daha bezemelidir (Resim 73).
